AGENCE URBAINE DE TAZA

## RÉHABILITATION DE LA KASBAH DE M'SOUN

## PHASE II : RAPPORT D'ANALYSE ET DE DIAGNOSTIC

VERSION DÉFINITIVE – Février 2014

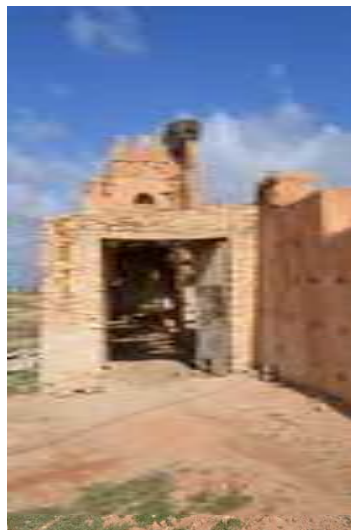
Etat actuel de l'entrée

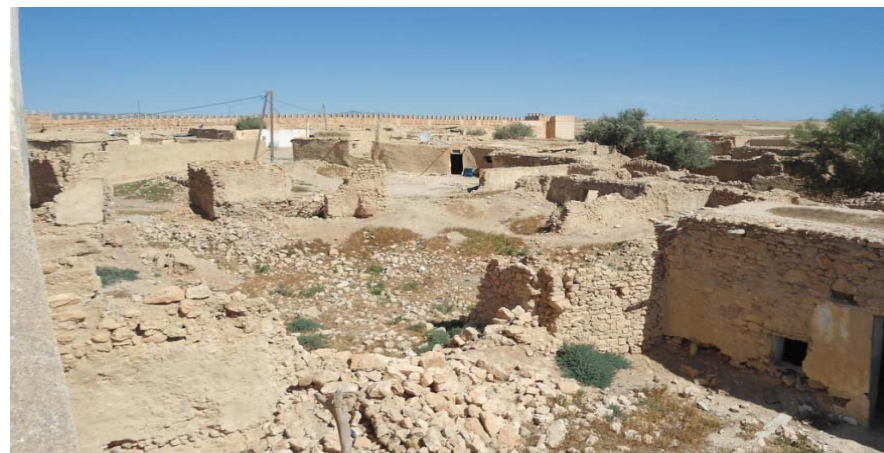
La plupart de ses murailles sont tombées en ruine et sa porte principale s'est détériorée. Des brèches ont été ouvertes dans la majorité des remparts aggravant les effets des facteurs climatiques dans la détérioration de cette forteresse séculaire.

Ruine

Un constat qui persiste encore malgré le récent projet mené par le Ministère de la Culture et dont la consistance des travaux de la première tranche concerne la reconstruction des remparts tombés en ruines, la restauration des autres pans de murailles ainsi que la porte principale, puis la réhabilitation et la valorisation de ce vestige historique (étape pas encore réalisée).

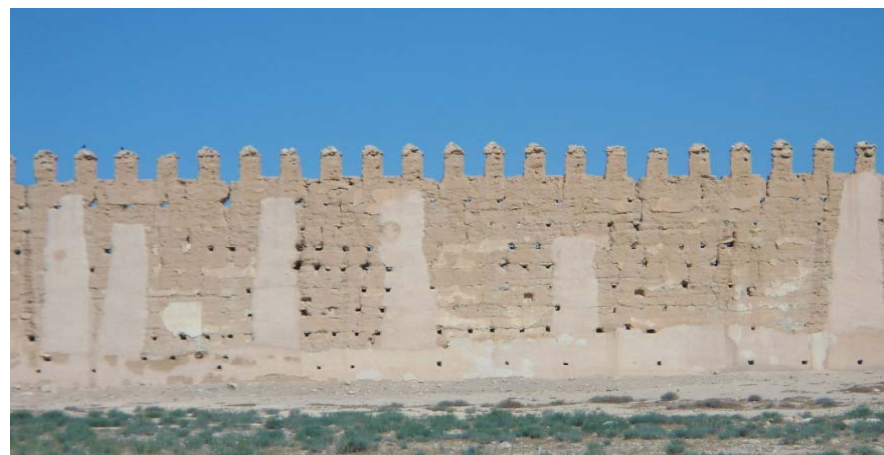
Muraille

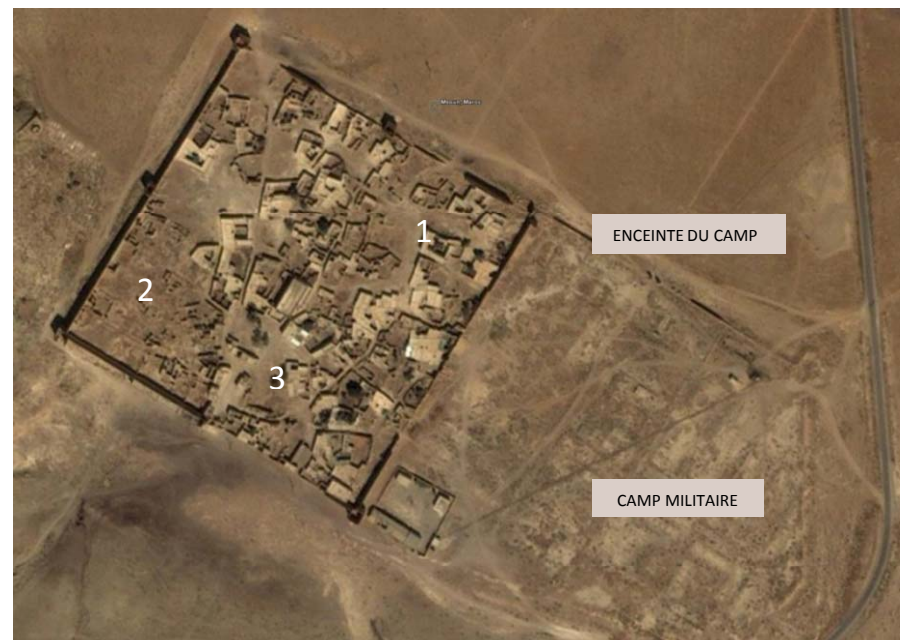
Image Satellite sur la Kasbah de M'soun  
Source : Google Maps

1. Une grande partie résidentielle, à l'Est;
2. Une partie qui semblerait à usage militaire, à l'Ouest;
3. Une partie fonctionnelle publique où s'organisent, autour d'un place se trouvant à l'entrée de la kasbah, quelques équipements de base (mosquée, commerces, ...).

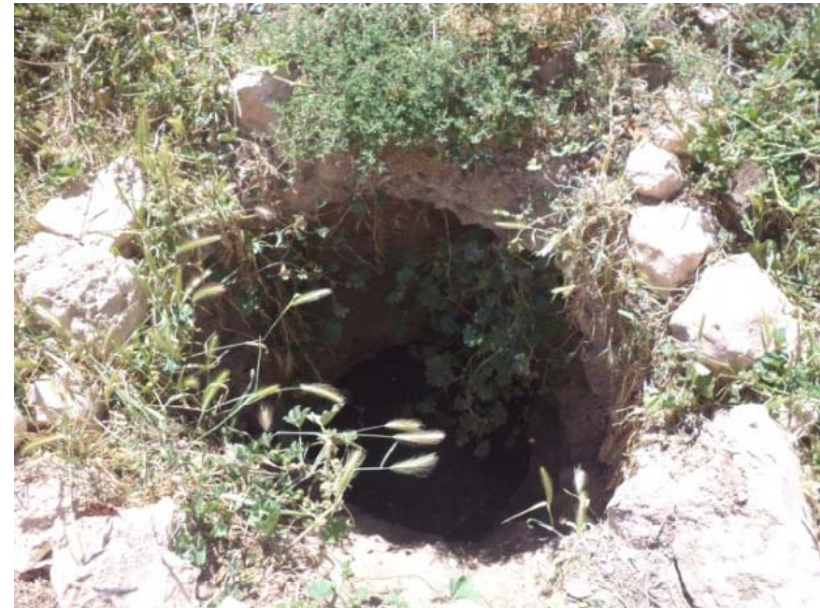
Matmoura  
Prise de vue : B.E.T SEQQAT

**Les Silos :** la kasbah se distingue par un nombre très élevé de silos ou matmoura (pouvant atteindre 300 unités), que ce soit à l'intérieur des bâtisses ou éparpillés un peu partout dans son enceinte.

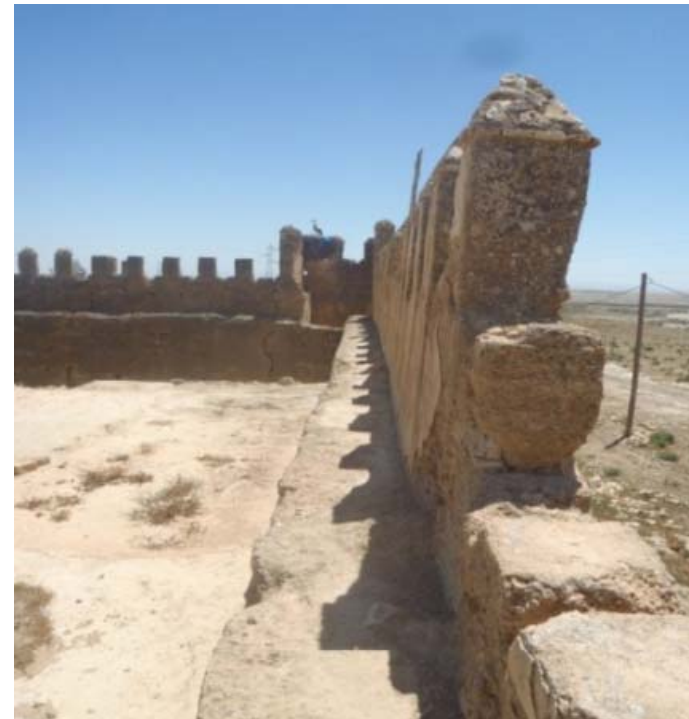
Construction en pisée, faisant appel à la technique de damage de la terre, humide, dans un coffrage en bois. Pour le principe de la technique, le matériau de base et sa préparation constituent les éléments majeurs qui nécessitent une attention particulière.

Quant au damage, il s'effectue progressivement et soigneusement, par couches successives ne dépassant pas les 20cm, celui-ci ne doit aucunement se faire sous la pluie.

Muraille

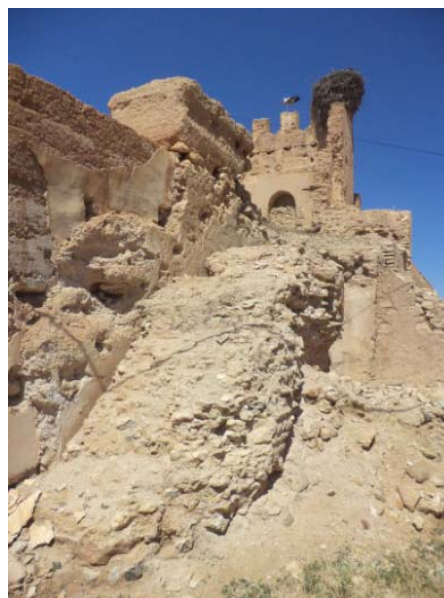
Circulation verticale vers chemin de ronde

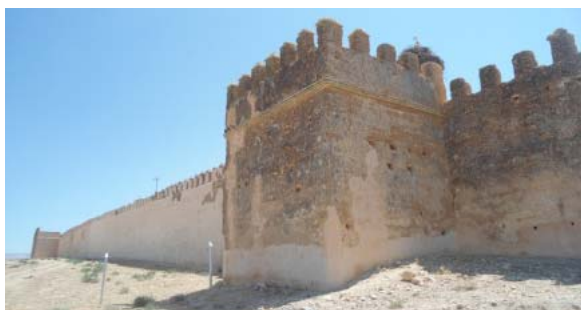
- Restauration partielle récente, se résumant à un traitement des fissures;
- Dégradation de la structure verticale du Borj ;
- Dégradation des merlons;
- Détérioration de la couche de protection (enduits à base de terre et chaux);
- Présence d'autres fissures.

- Mise en place d'un système de ceinture métallique pour éviter l'élargissement des fissures;
- Restauration des merlons;
- Restauration des appuis du Borj avec la création d'un système d'évacuation des eaux pluviale;
- Réfection partielle de la couche de protection (enduit à base de terre et chaux).

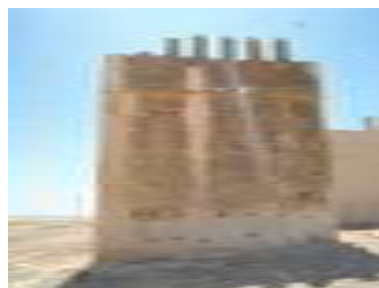
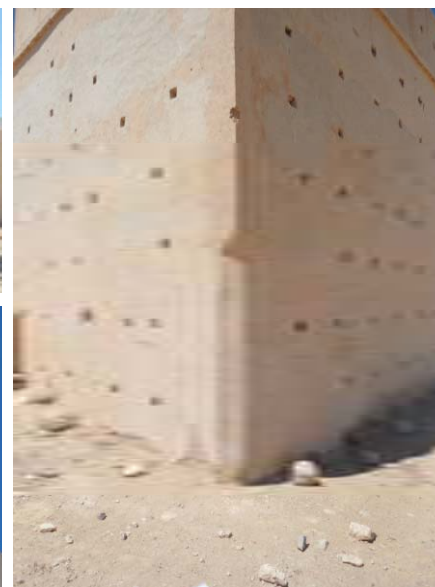
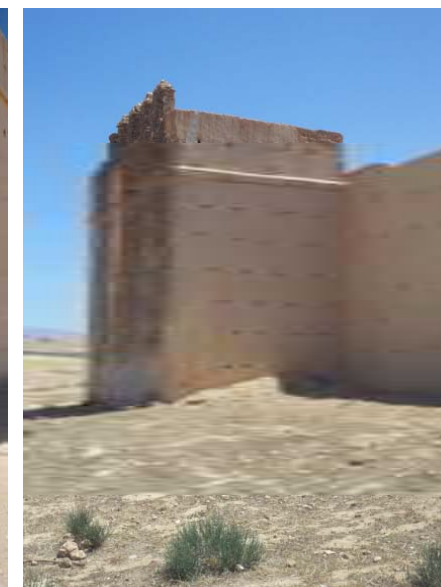
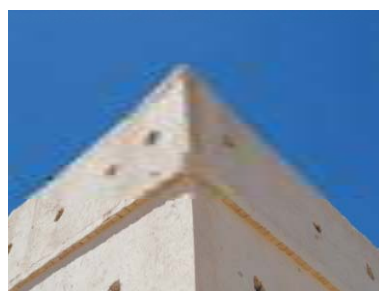
- Restauration non achevée;
- Dégradation des parties restantes (merlons, remparts).

- Achèvement des travaux de restauration et de reconstruction;
- Création d'un système d'évacuation des eaux pluviales.

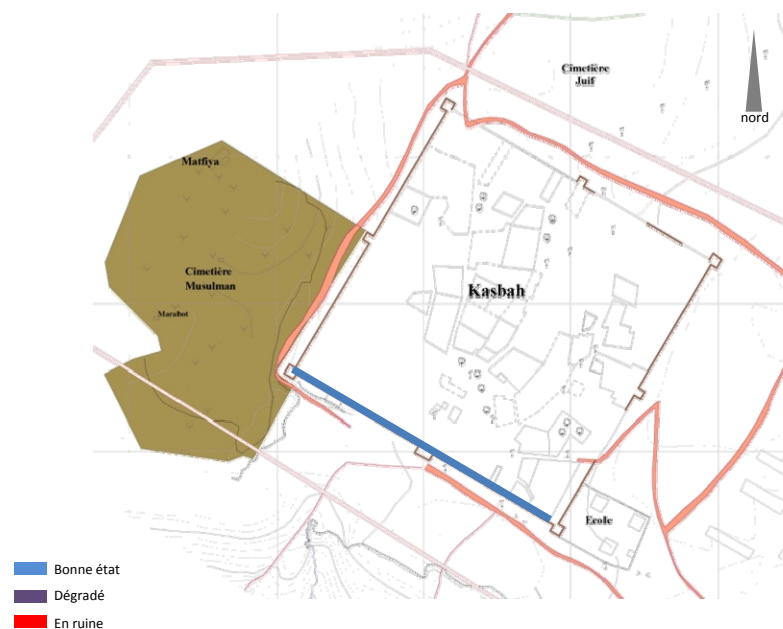
- Dégradation partielle au niveau des endroits restants;
- Présence de fissures par endroits;
- Dégradation très avancée au niveau de la façade intérieure;
- Détérioration de la couche de protection (enduit);
- Présence d'un accès, créé au niveau de la partie de la muraille reconstruite en pierre;
- Restauration et reconstruction non achevée;
- Présence d'une construction accolée au rempart (côté extérieur) servant comme moulin à grain.

- Démolition des murs en pierre;
- Reconstruction et surélévation du rempart avec les mêmes matériaux, en veillant sur une bonne adhérence entre ancienne et nouvelle structure;
- Traitement des fissures profondes et colmatage des fissures superficielles;
- Traitement général des supports (parties restantes de la muraille);
- Réfection et renforcement du chemin de ronde;
- Restauration des merlons;
- Réfection des enduits, à base de terre et de chaux.

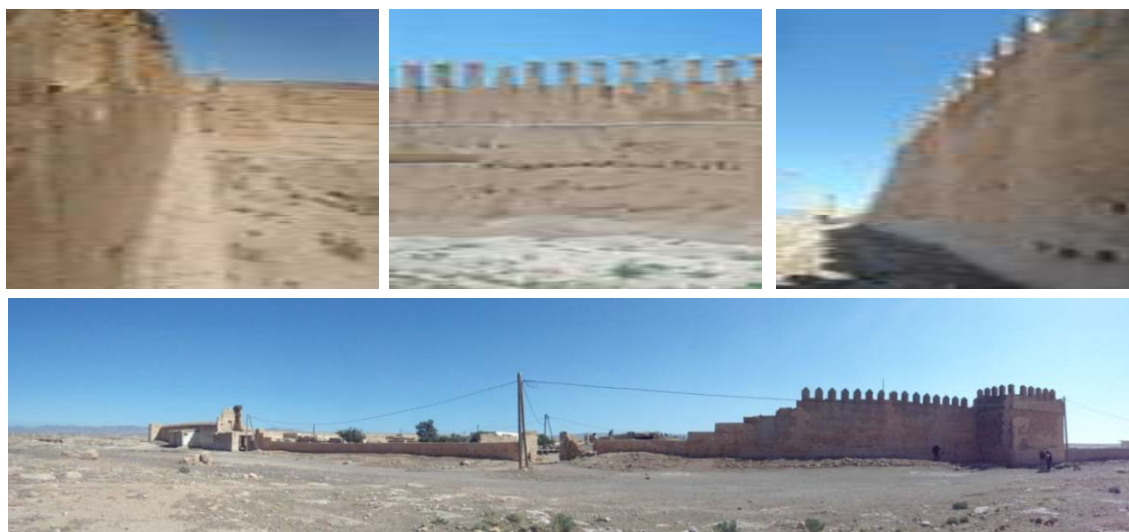
Rempart construit en gradins, faisant réduire l'épaisseur du rempart depuis la base jusqu'au chemin de ronde.

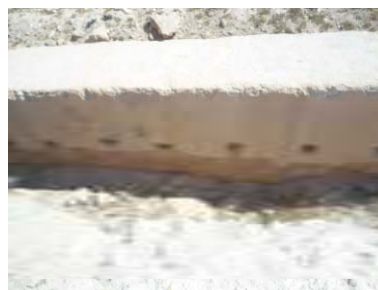
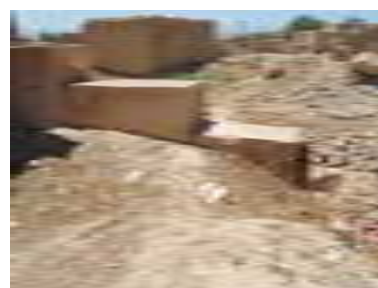
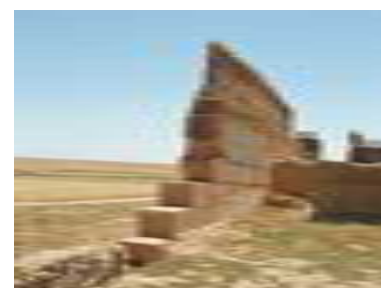
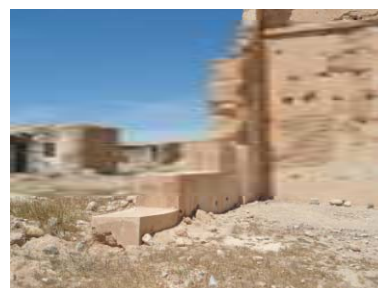
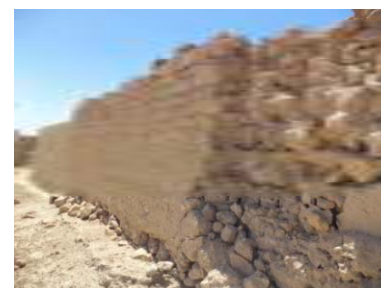
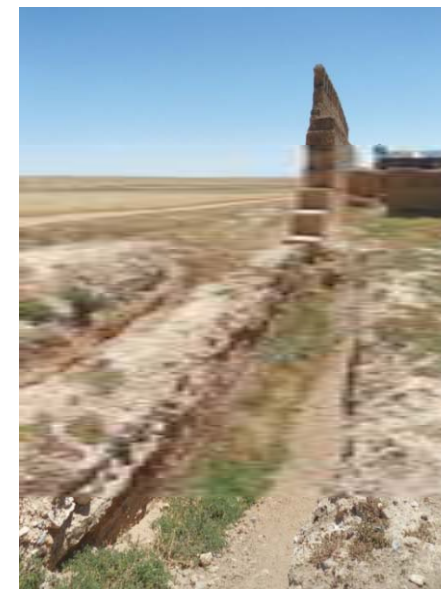
# MURAILLE NORD

- Rempart restauré partiellement;
- Une grande partie du rempart est en ruine;
- Présence d'une habitation sur la base du rempart (empiétement).

- Reconstruction de la muraille avec les matériaux et avec la technique traditionnelle, en insistant sur l'adhésion entre anciennes et nouvelles parties;
- Enlèvement de l'habitation empiétant sur la muraille;
- Respecter l'épaisseur initiale de la muraille (1,20m);
- Renforcement de la fondation de la muraille;
- Création d'un système de ceinture métallique pour renforcer les Borj s;
- Création d'un système d'évacuation des eaux pluviales.

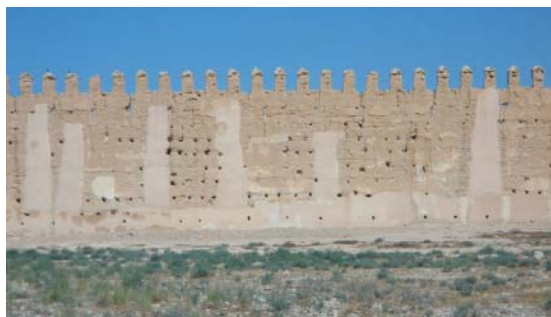
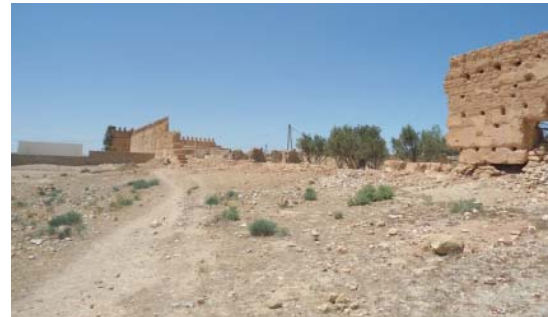
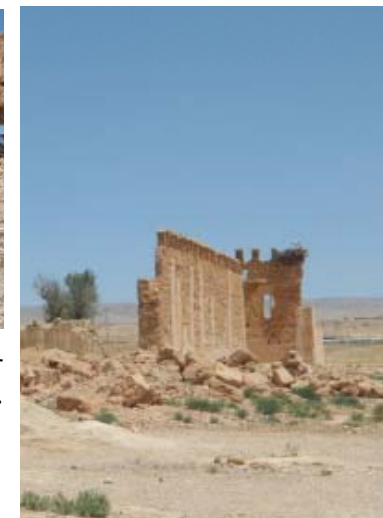
# MURAILLE EST

- 80% de la muraille est effondrée;
- Parties restantes menaçant ruine;
- Présence de fissures transversales au niveau des tronçons restants;
- Aménagement d'un accès avec porte métallique.

- Reconstruction de la muraille avec les mêmes matériaux;
- Renforcement des parties restantes;
- Démontage des endroits menaçant ruine;
- Fermeture de l'accès aménagé après la restauration de l'habitat adossé au rempart;

**NB:** Considérer la remarque faite plus haut, pour l'intervention sur les Borjs effondrés dans cette partie de la kasbah.

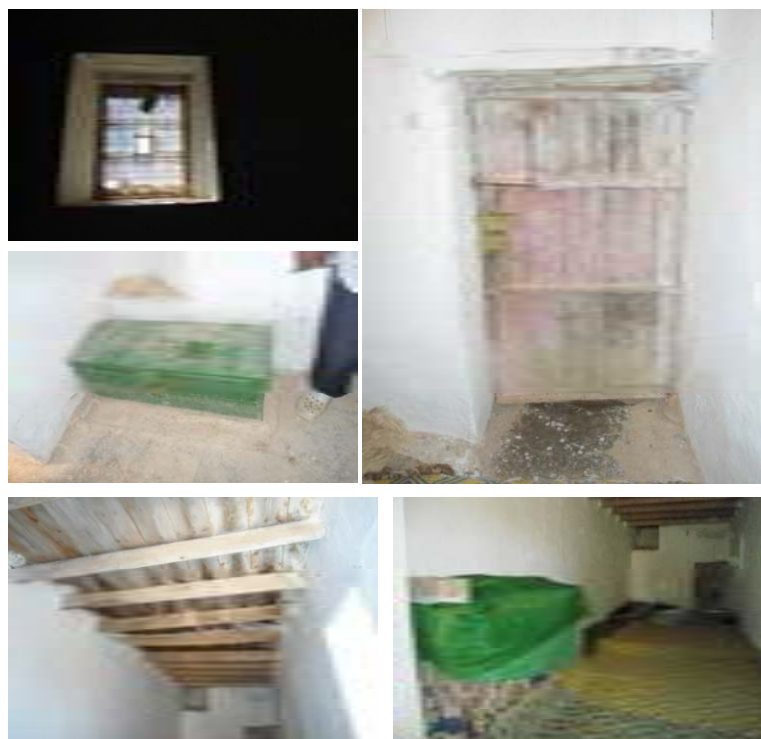
# MOSQUÉE

Construction en Brique de terre.

Ce mode est utilisé pour la construction des arcs, pour les voutes de la porte d'entrée de la kasbah, pour les murs de la mosquée, pour la frise en dent de scie qui souligne l'un des Bords extérieurs, pour les merlons au dessus des remparts et aussi pour les matmoura.

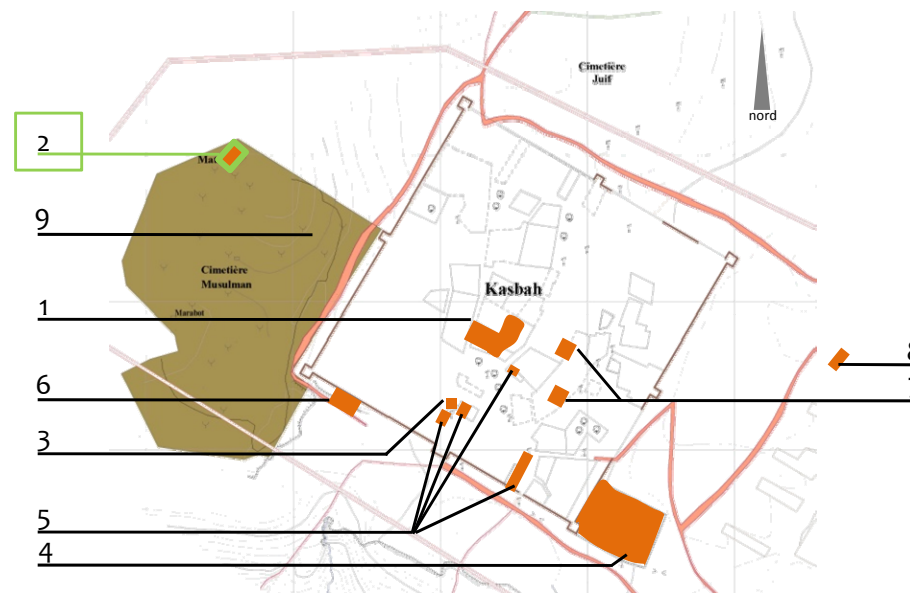
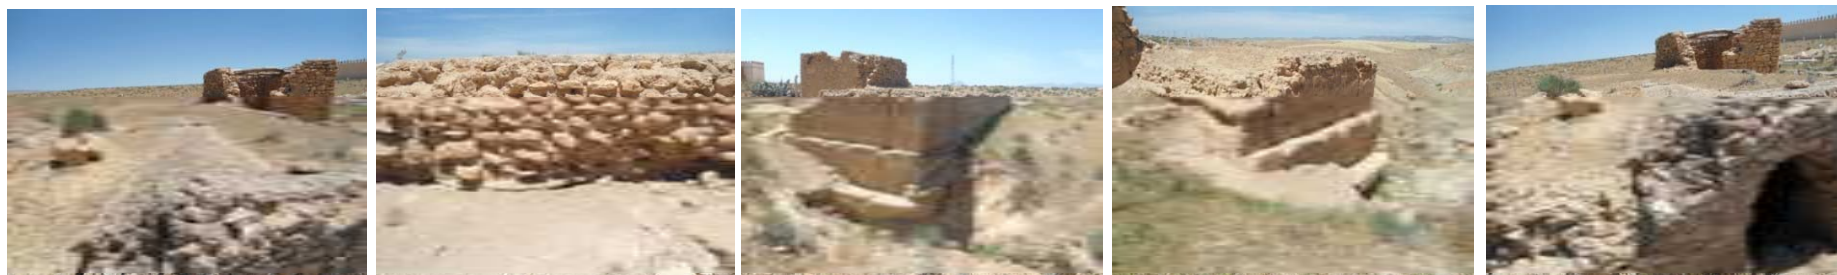
Mais l'état actuel de cette Matfiya présente plusieurs aspects de dégradations que l'on relève à plusieurs niveaux:

- Présence de fissures au niveau des blocs de pisé;
- Dégradation partielle des murs;
- Dégradation partielle de la voûte;
- Détachement des enduits;
- Dégradation d'une construction en pierre accolée à la Matfiya.

- Renforcement de la fondation;
- Restauration de la voûte côté intérieur;
- Restauration de la construction accolée à la Matfiya;
- Dégagement des remblais se trouvant à l'intérieur de la Matfiya;
- Restauration des enduits intérieurs;
- Réfection de la couche de protection (terrasse);
- Restauration des murs en pierre (côté extérieur).

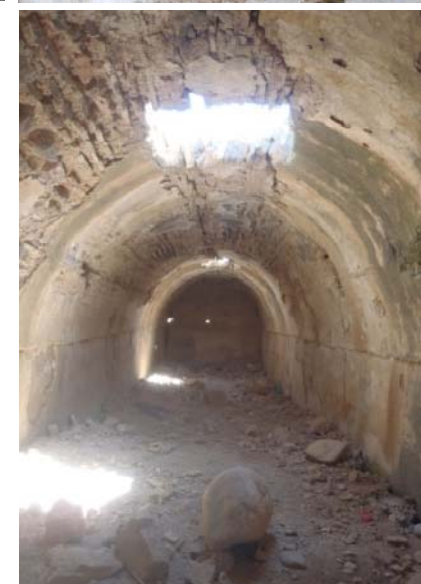
## MATFIYA

### Construction mixte en brique de terre et pierre

On la trouve dans les voutes de la porte d'entrée, ainsi que dans le plafond vouté de la Matfiya, située à l'extérieur de la kasbah.

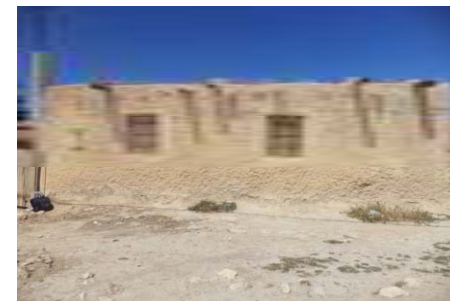
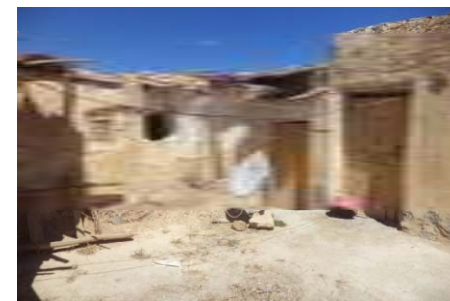
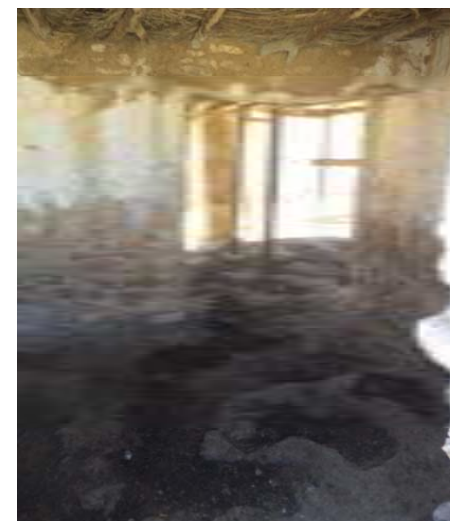
Quant à l'état physique, le diagnostic préliminaire montre que la dégradation ne touche pas seulement les remparts et Borj s de la kasbah de M'soun, mais également les habitations. Plusieurs aspects de dégradation sont à relever, à titre d'exemple:

- Vieillesse des matériaux (toiture);
- Dégradation des murs porteurs en pierre et en adobe;
- Détachement des structures verticales et présence des fissures de jonction entre murs;
- Détachement des matériaux et présence des traces d'humidité;
- Tassement du plancher bas;
- Dégradation du complexe d'étanchéité;
- Fléchissement des rondins;
- Décomposition des matériaux;
- Présence d'endroits menaçants ruine;
- Présence même de ruines abandonnées.

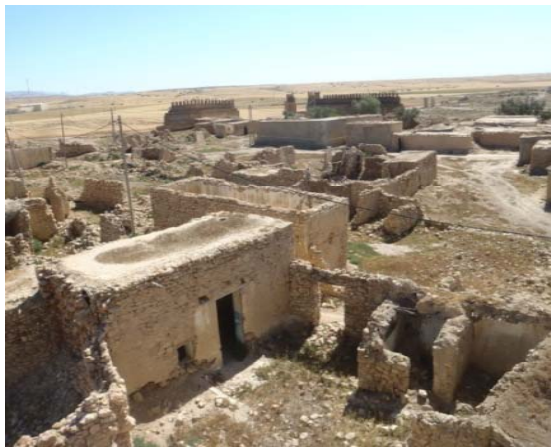
### CONSTRUCTION EN PIERRE

Elle constitue le mode le plus utilisé pour les habitations et la majorité des constructions à l'intérieur de la kasbah. L'épaisseur des murs atteint avec ce mode de construction 50cm. La pierre a été utilisée dans différentes places à savoir : la base des sols et les soubassements des murs .

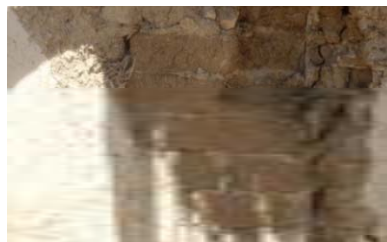
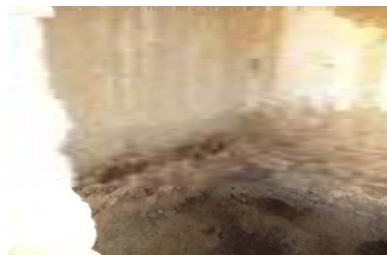
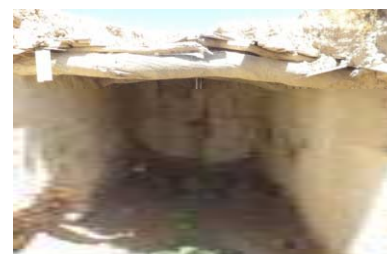
Présent dans la construction des murs de certaines habitations, dont la fondation et le soubassement reste en pierre.

A préciser que l'adobe est un mélange de terre, de paille finement coupée et d'eau. Ce mélange est « piétiné » pour lui assurer un bon malaxage. Il est ensuite versé dans des moules de 40\*20 cm, qui seront laissés sécher au soleil. Au bout de deux ou trois jours ils seront prêts à l'usage. A noter que l'enduit utilisé ici est issu du même mélange de préparation.

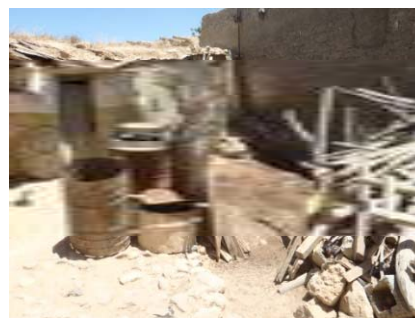
## 2 / Maison de Jabria Aicha

Tout est couvert traditionnellement avec des matériaux locaux, en plus du plastique pour éviter les fuites de pluies.

Actuellement elle ne veut pas quitter la kasbah, et demande seulement à renforcer et réparer sa maison pour éviter les fuites d'eau de pluie.

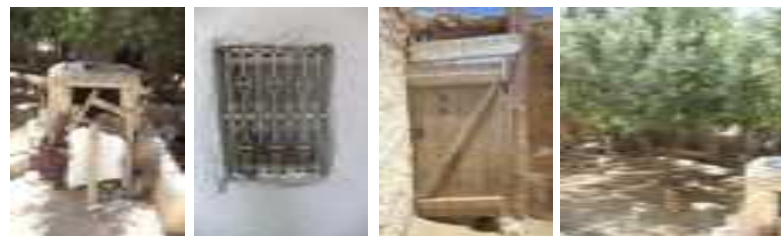
## 3 / Maison de Lalou Badia

cette femme et les autres membres de la famille ne souhaitent pas quitter la Kasbah, ils demandent juste quelques réfections de leur maison pour éviter l'effondrement et les fuites d'eau de pluie.

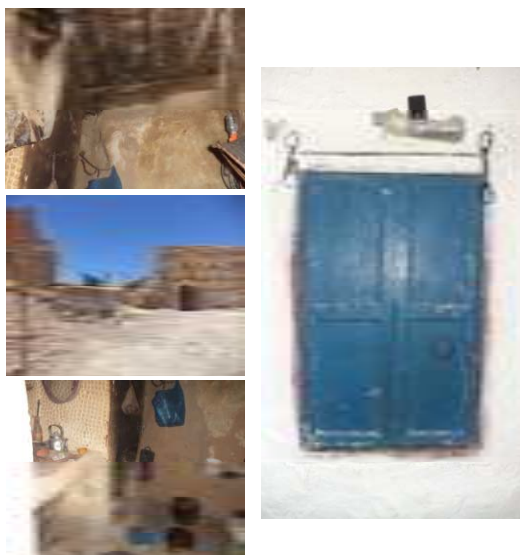
La maison dispose de l'électricité, son état est très dégradé à tous les niveaux et son plafond menace ruine. La partie conduisant à l'entrée peut tomber à tout moment, ce qui a conduit le père de la famille à ouvrir une porte dans la muraille de la Kasbah et l'exploiter comme entrée. Mr el Ouali souhaite quitter la Kasbah si l'Etat lui fournirait un logement.

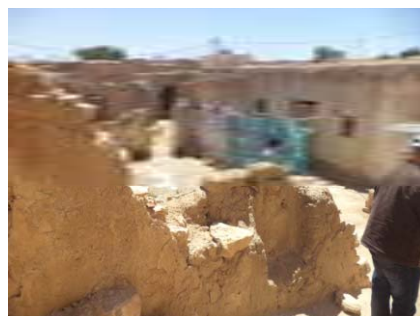
### 8 / Maison de la famille Chato

**Une pièce de maison exploitée par le père de la famille chato**

Une maison s'est effondrée à l'exception d'une seule pièce, et le reste des pièces menace ruine.

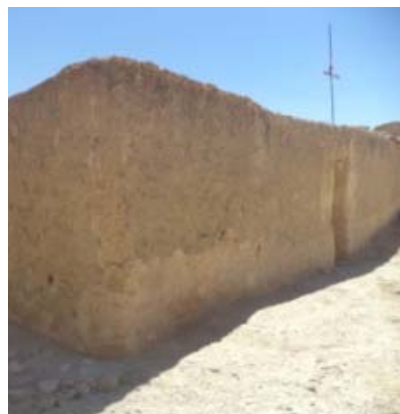
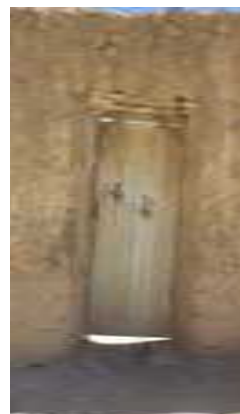
La maison a connu une certaine détérioration. Toute la famille ne veut pas quitter la kasbah mais demande seulement la réparation de la maison.

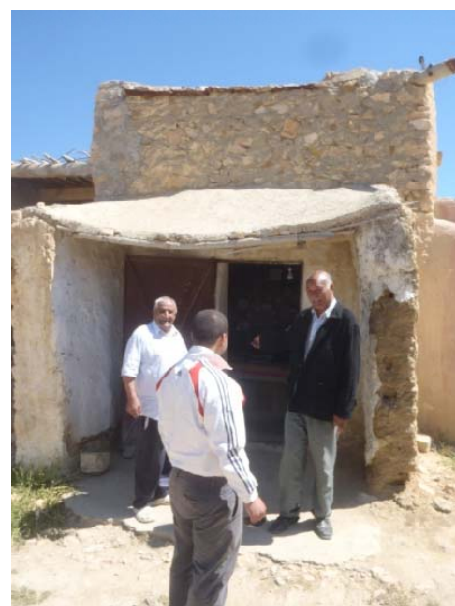
### 16 / Maison de ZINE Bouchta

La maison et la boutique présentent des marques de détérioration et sont proches des parties menaçant ruine.

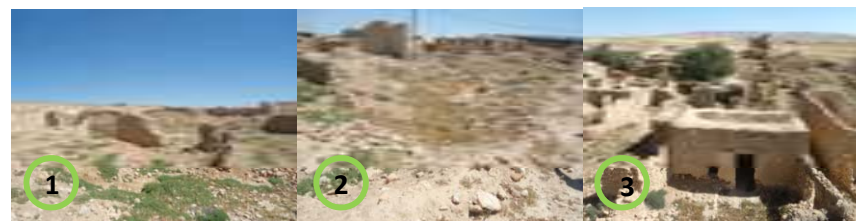
### Les Ruines

Leur état est dû au manque d'entretien aussi bien que l'abandon de ces maisons pour aller s'installer ailleurs, à la recherche de travail ou pour d'autres raisons.

En plus de l'état physique plus ou moins dégradé de la majorité des maisons de la kasbah, ces ruines donnent à celle-ci une image désolante et peu encourageante à attirer de nouveaux venus ou de nouveaux investisseurs.
